# 广河县兴达御园住宅小区建设项目地块 土壤污染状况调查报告

委托单位：甘肃旭森房地产开发有限公司

编制单位：甘肃蓝曦环保科技有限公司

2026年5月

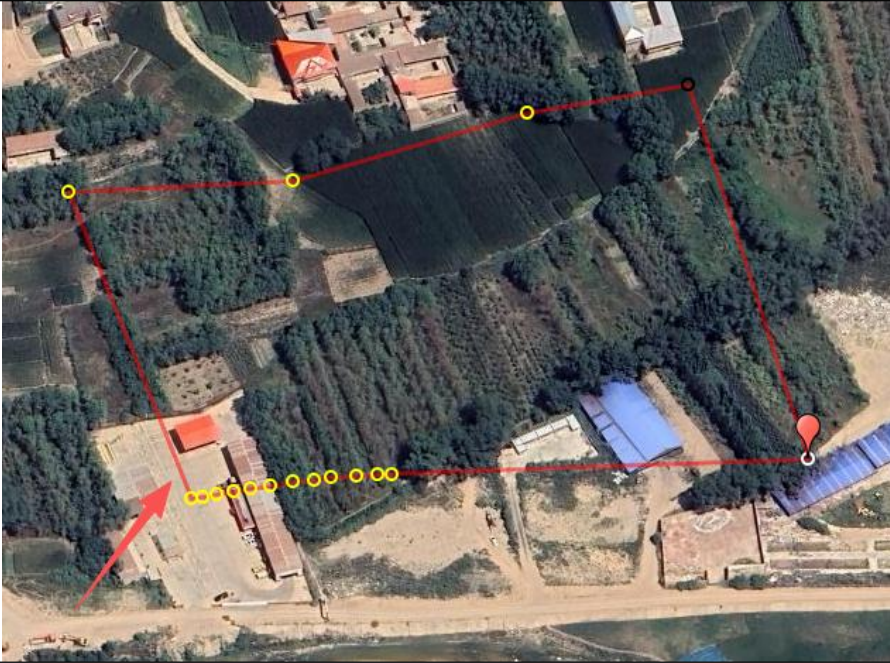
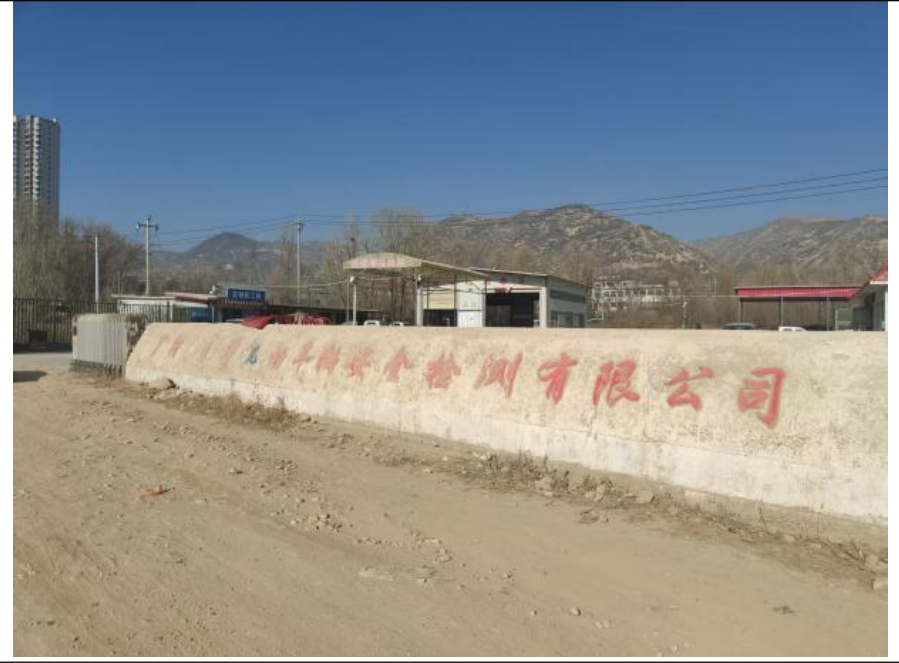
地块西南侧广河县弘康机动车辆安全检测有限公司

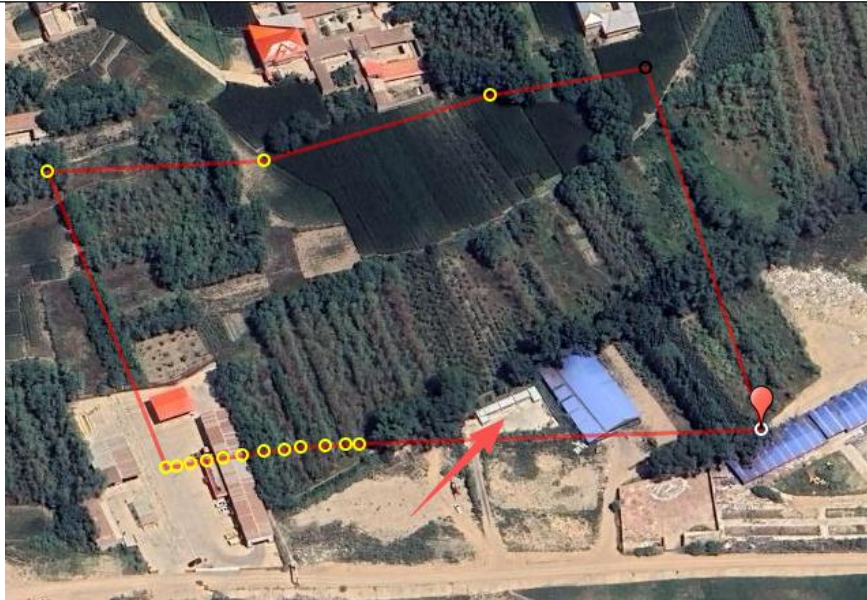
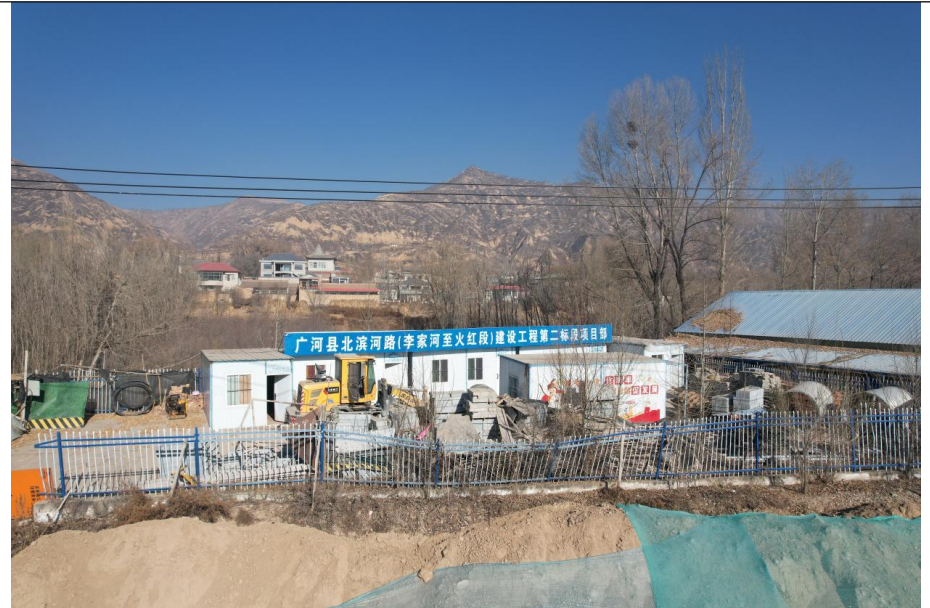
地块南侧公路建设项目临时施工营地

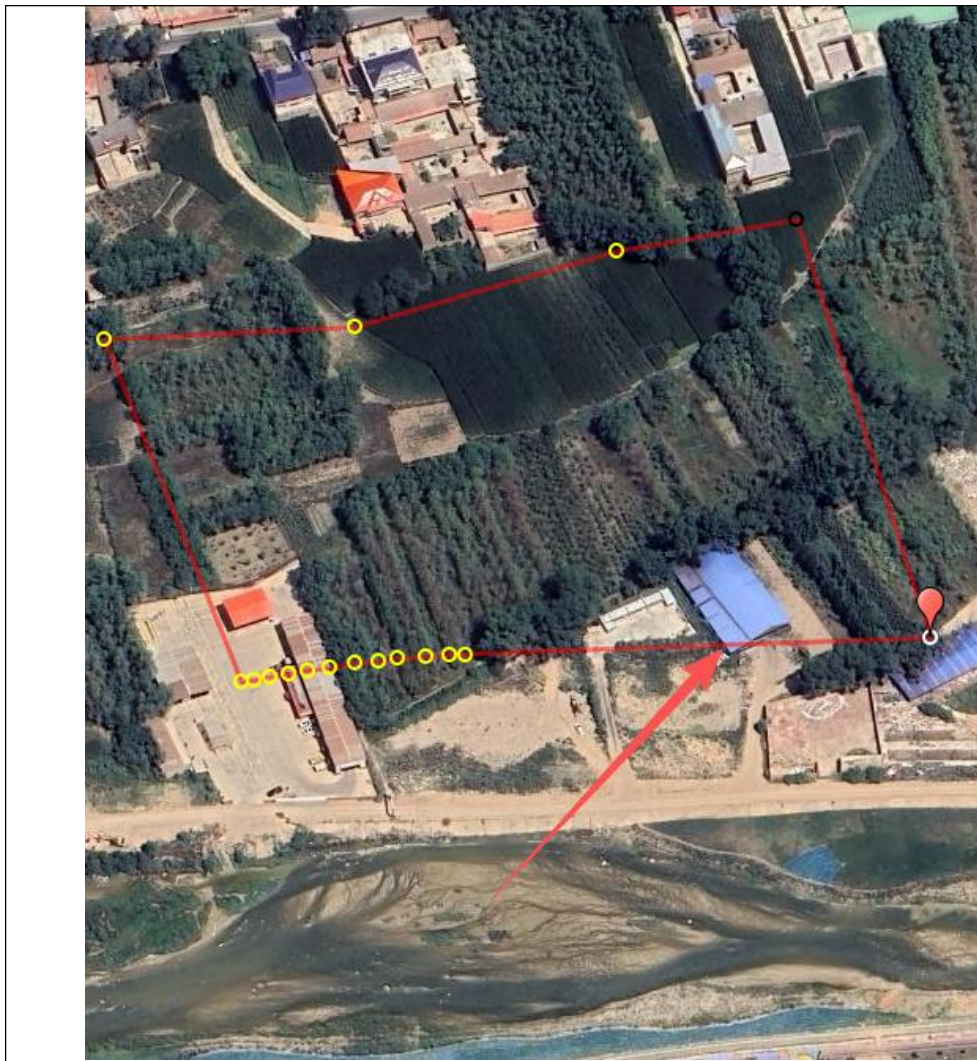
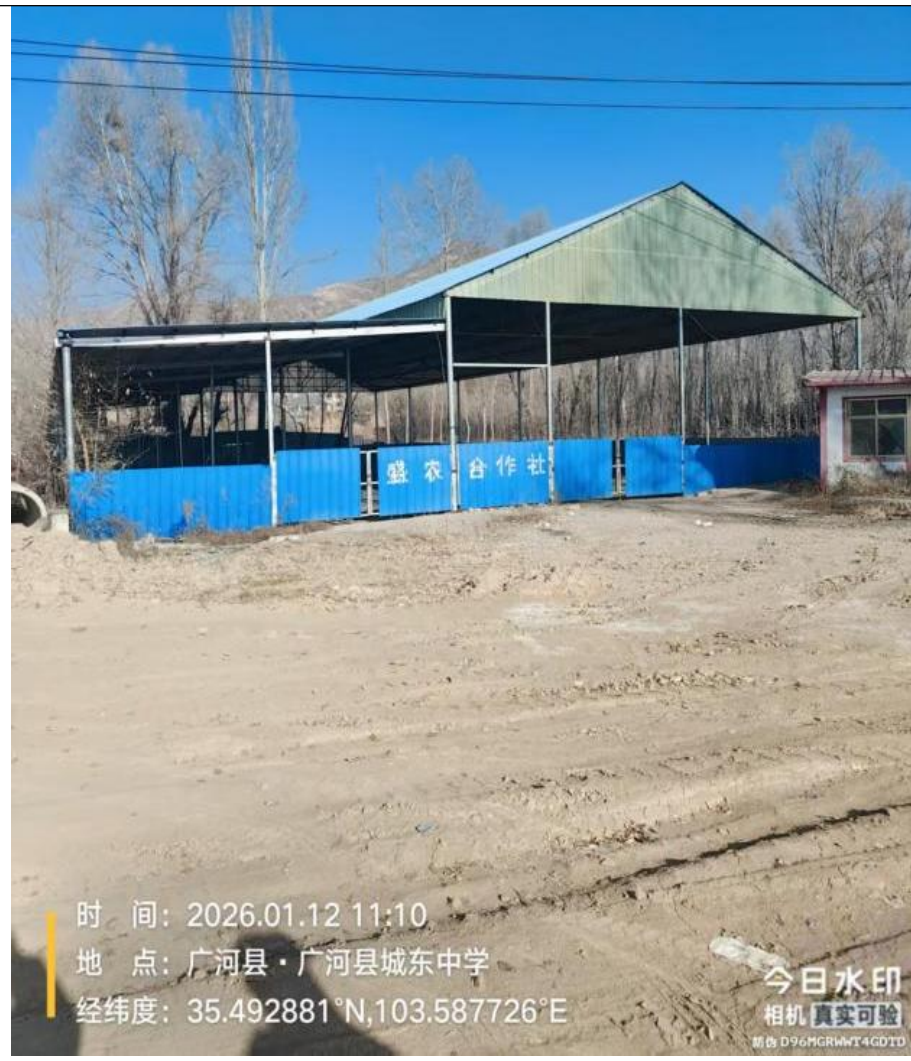
地块南侧合作社彩钢瓦大棚一间

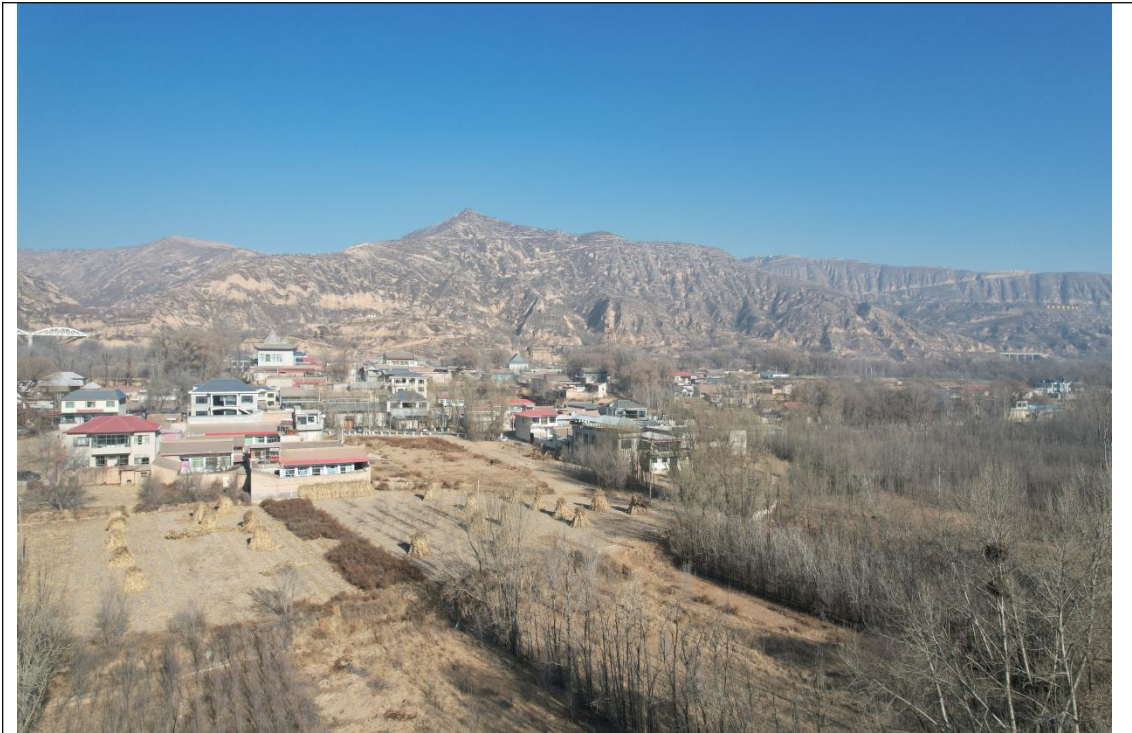
地块长期保持农业利用方式，种植活动对土壤扰动轻微，玉米、林木等植物生长过程仅吸收土壤养分与水分，不产生有毒有害物质；灌溉水渠结构完好、输水通畅，无污水渗漏、积水下渗等情况，广通河水灌溉不会向土壤引入外源污染物；地块无污染物累积、迁移、转化条件，土壤理化性质稳定，生态功能正常，未出现酸化、盐渍化、重金属累积或有机物污染等现象，对土壤环境未造成污染影响。

耕地部分

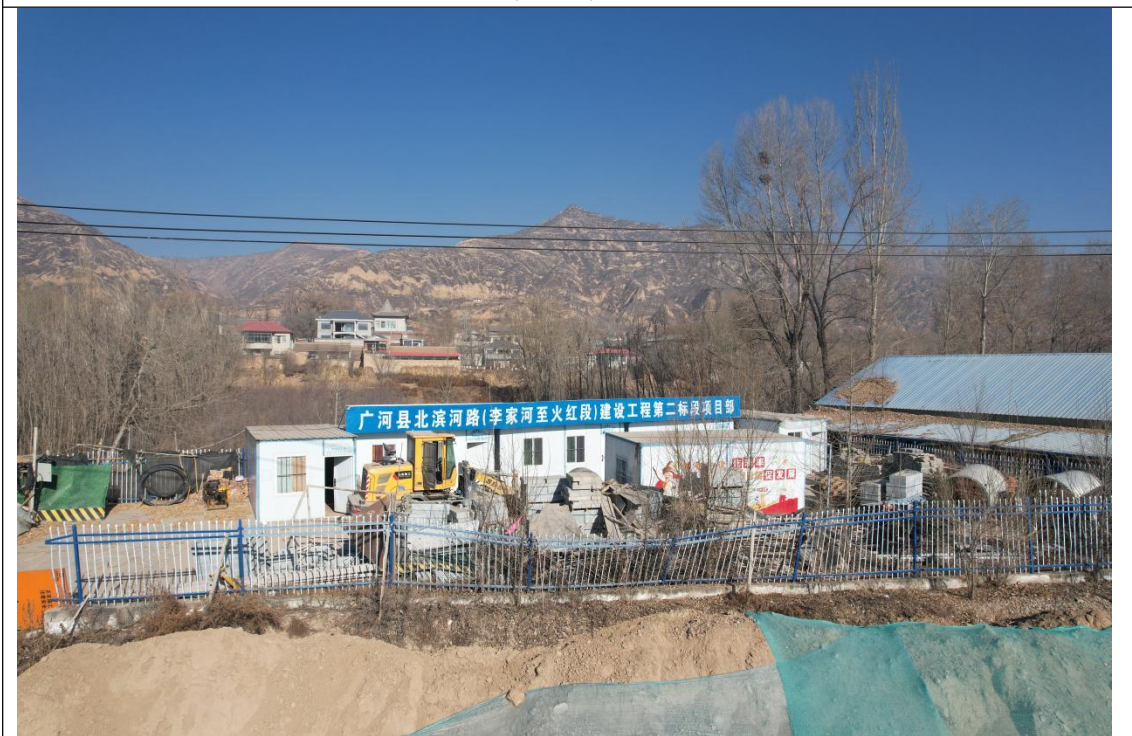
施工营地仅存在少量生活污水、生活垃圾及普通建筑材料临时堆放，无工程维修、油品加注、喷漆、酸洗、外加剂大量使用等产污工序，不存在石油烃、重金属、有机溶剂、多环芳烃等典型土壤污染物的产生和排放环节。生活污水经临时收集设施集中处理或清运，未随意泼洒渗排；生活垃圾及时清运至就近生活垃圾收纳点，无露天焚烧、长期堆存现象；建筑材料均为砂石、水泥等常规无毒无害物料，无有毒有害化学品使用与泄漏可能，可全面排除各类污染产生及污染物输入途径。

施工营地为临时占地，地面以简易硬化和原土压实为主，无有毒有害物质下渗条件；生活污水收集规范，无漫流、渗漏至土壤环境；施工过程无废水、废液、废渣违规排放，无污染物在土壤中累积、迁移和转化的可能。营地活动周期有限、扰动强度低，未对土壤结构和环境质量造成破坏性影响，不存在土壤污染及潜在环境风险。

地块南侧广河县北滨河路(李家河至火红段)建设工程第二标段项目施工营地

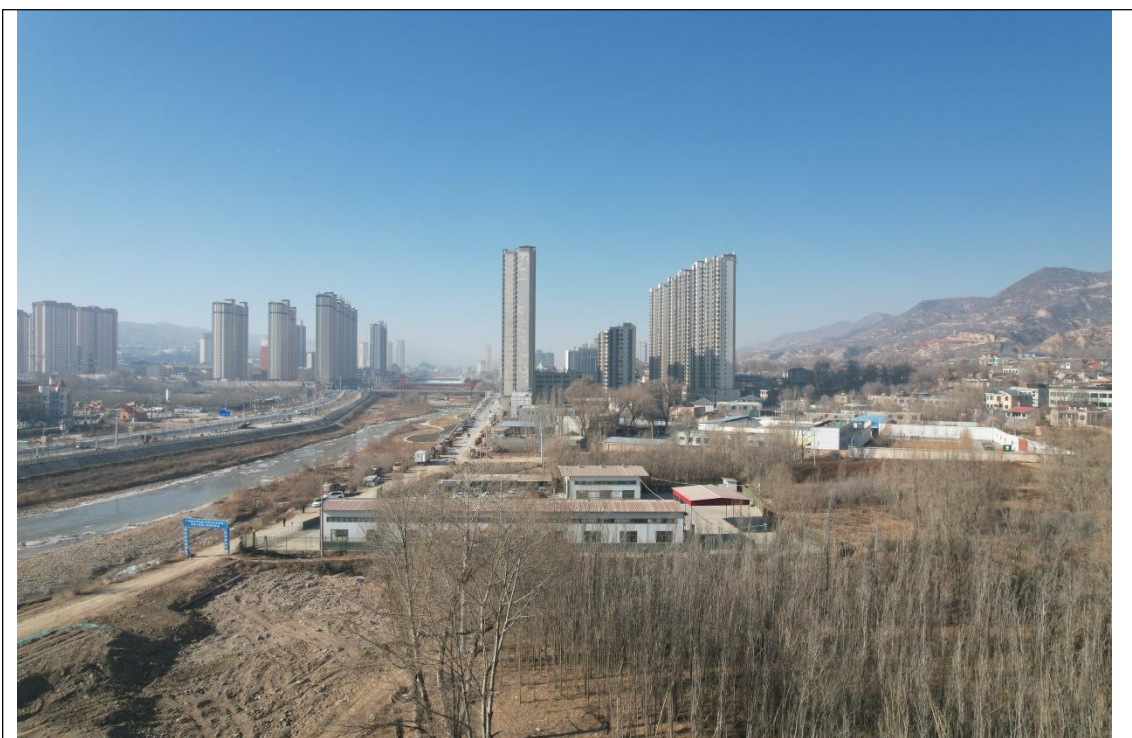
本次结论的验证依据充分且完整，现场核查显示场地地面硬化完整、无油污渗漏、无渗坑及危废堆存痕迹，防渗措施到位；结合电话访谈可确认场地长期仅作为机动车检测场站使用，无涉污改扩建及违规排污、物料堆存等行为；根据企业经营范围，能够证实该场地仅开展车辆安全与排放检测业务，未涉及油品、化学品及危险废物相关的产污环节；同时以同类纯机动车检测场站的环境影响类比分析结果，多方面证据相互印证，可充分证实本次调查地块未造成土壤污染。

地块西南侧广河县弘康机动车辆安全检测有限公司

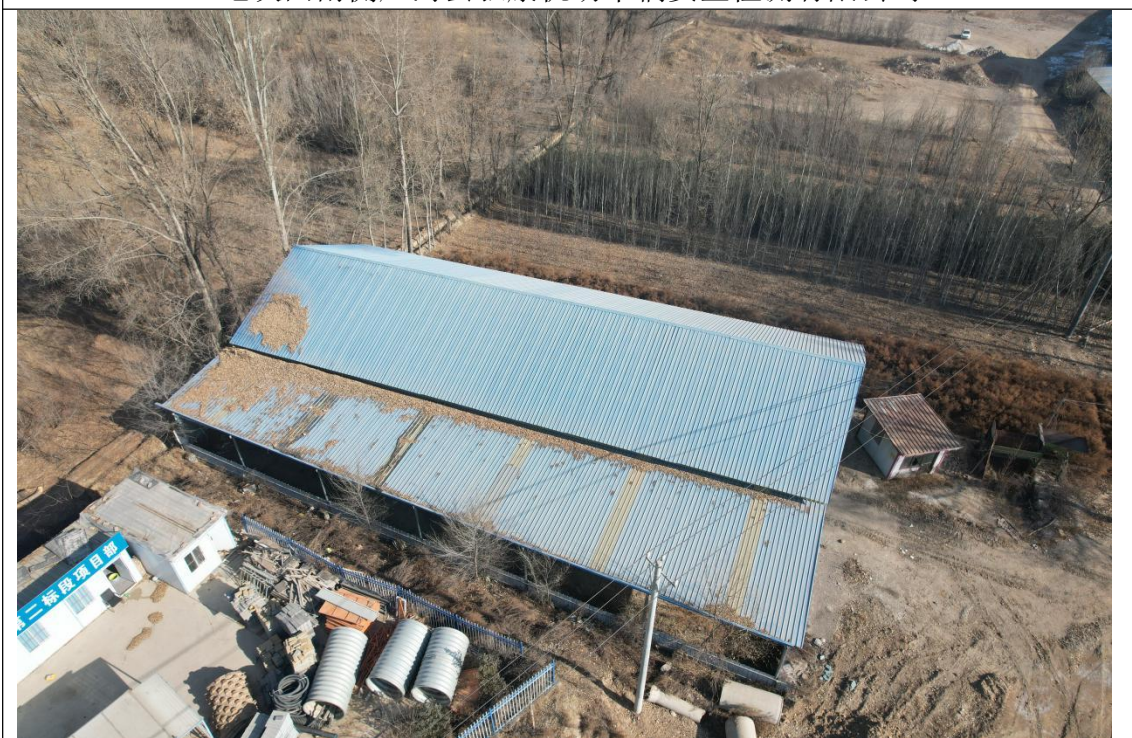
该场地仅用于天然草料堆放，无工业生产、畜禽养殖、清洗消毒、化学品施用等环节，不存在石油烃、有机溶剂、重金属、持久性有机物等典型土壤污染物的产生来源。草料本身为天然植物性物料，无有毒有害特征污染物；场地无废水产生、无废液渗漏、无固废违规堆存、无药剂喷洒等污染行为，可排除各类外源污染物进入土壤的途径，不存在可造成土壤污染的产污环节与污染因子。

本次结论依据充分、相互印证，现场调查可见场地仅为草料堆放大棚，地面整洁无渗漏、无药剂残留、无粪污及工业固废堆存痕迹，用途稳定且未发生涉污建设或排污行为；同时结合周边环境监管情况，该场地无环保处罚、污染投诉及污染事故记录，综合类比同类天然草料堆放场地环境影响特征，各项证据均支持调查地块在使用期间未造成土壤污染的结论。

地块南侧广河县盛农合作社养殖场草料堆放大棚
