# 广河县兴达御园住宅小区建设项目地块 土壤污染状况调查报告

委托单位：甘肃旭森房地产开发有限公司

编制单位：甘肃蓝曦环保科技有限公司

2026年5月

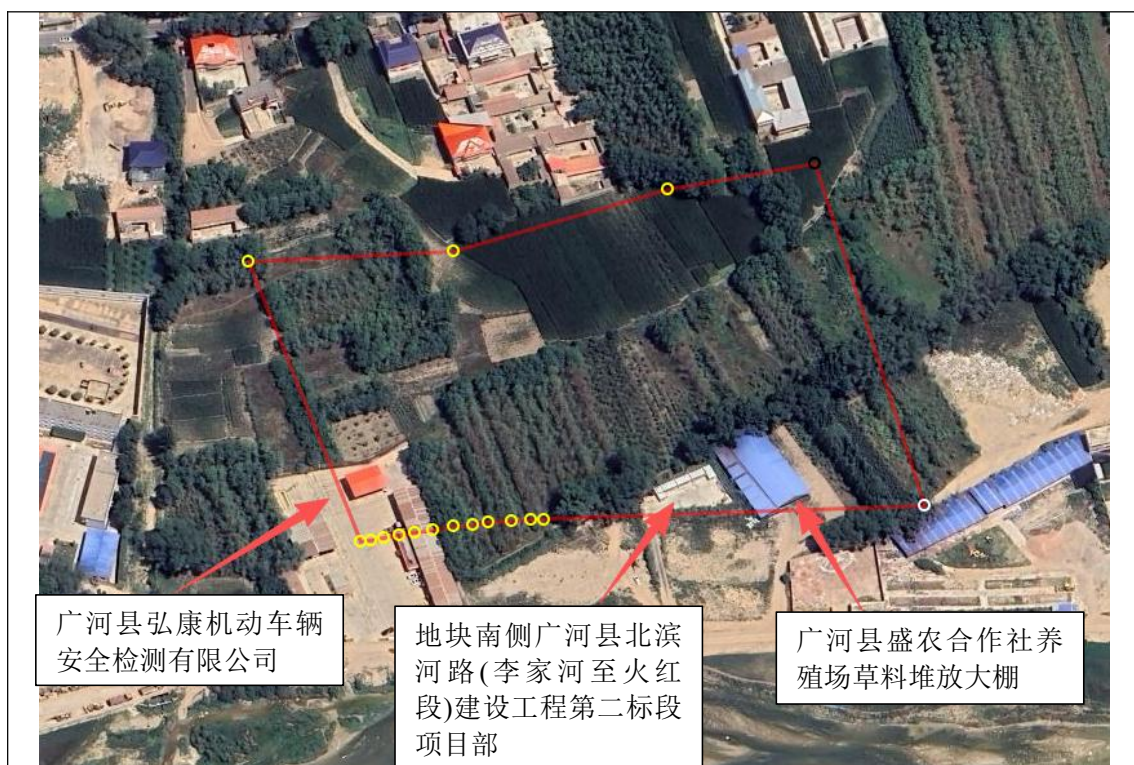
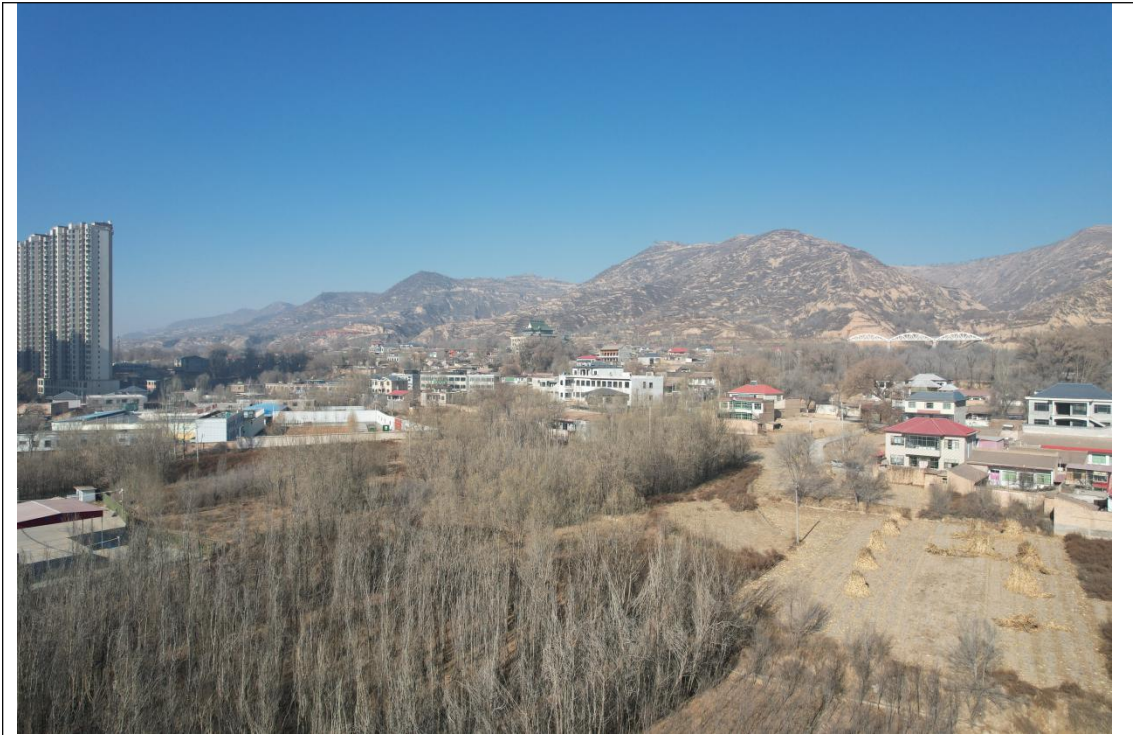
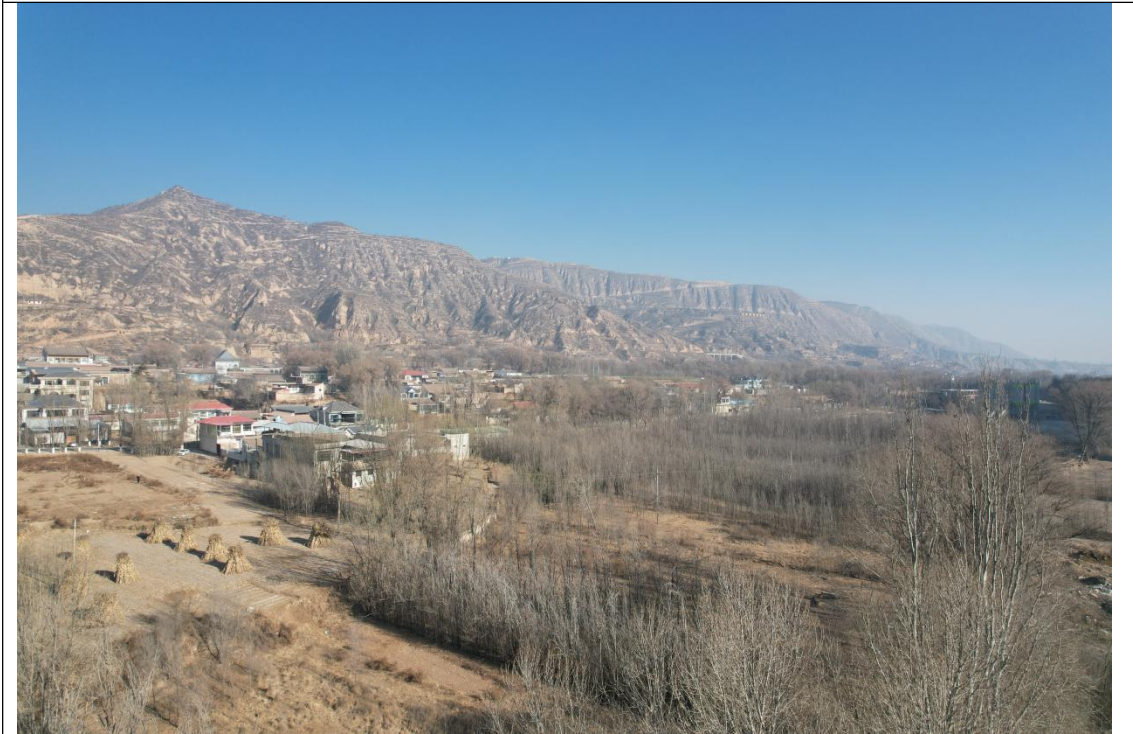
本次调查经过现场踏勘发现：广河县兴达御园住宅小区建设项目位于广河县城关镇火红村，项目未开工建设；调查地块整体土地利用类型清晰，主要分为西南角机动车检测场站、南侧草料堆放大棚、主体农用地、南侧临时施工营地四个功能区域。地块农用地部分长期种植玉米、杨树及杏树，**灌溉水源为广通河水，无污水灌溉、违规用药及外源污染输入**；机动车检测公司仅开展车辆安全与尾气检测，无维修、油品贮存及危废产生环节；草料大棚仅堆放天然植物性饲草，无有毒有害物质使用与排放；施工营地为道路工程临时办公生活场地，未设置拌合、维修、油料储存等涉污设施，**生活污水与垃圾均规范处置，无污染物渗漏、堆积及下渗痕迹**。现场踏勘照片详见下图。

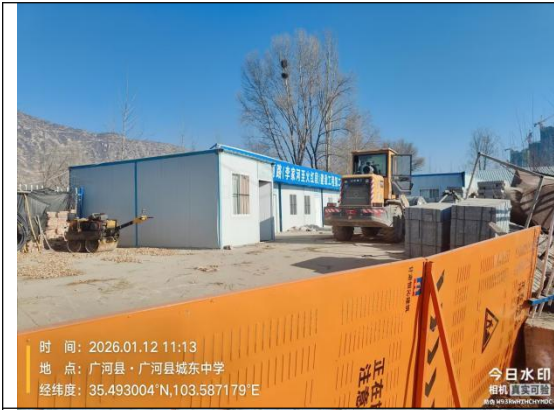
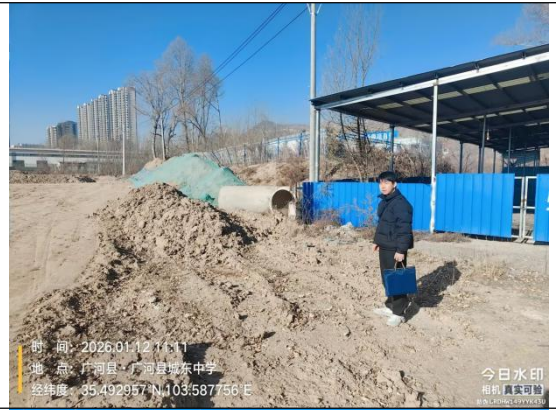
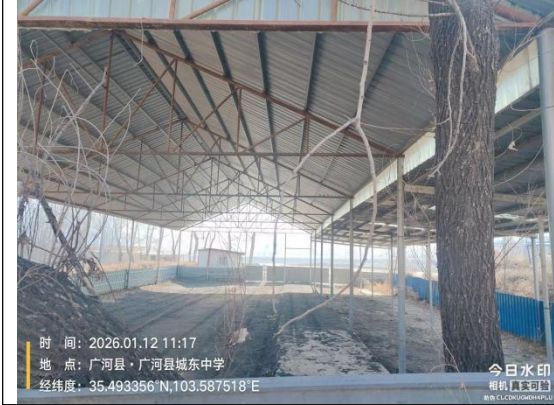
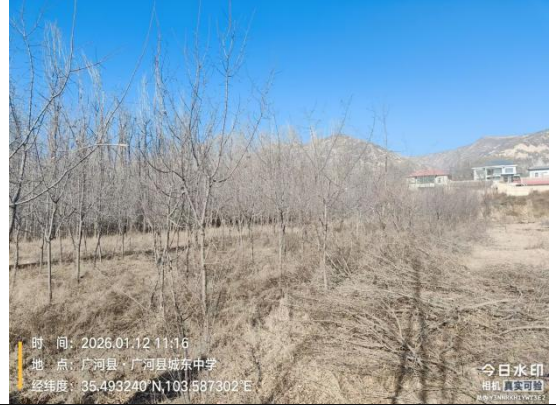
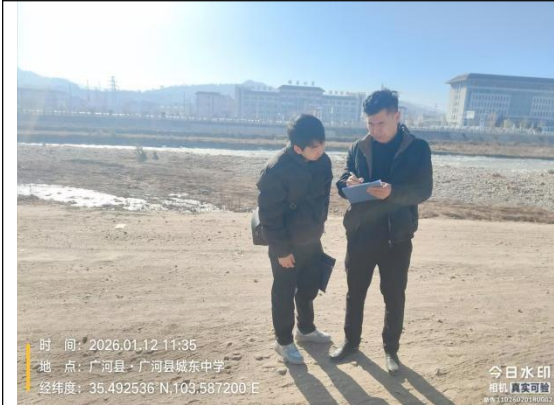
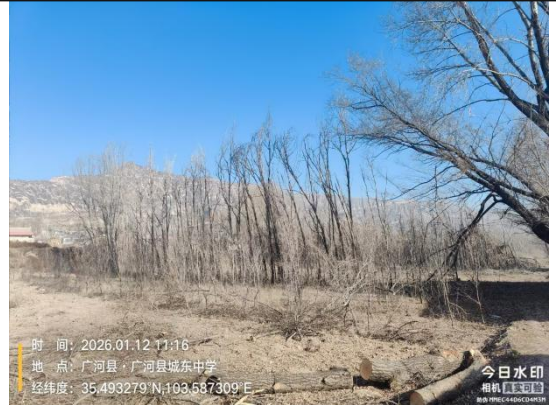
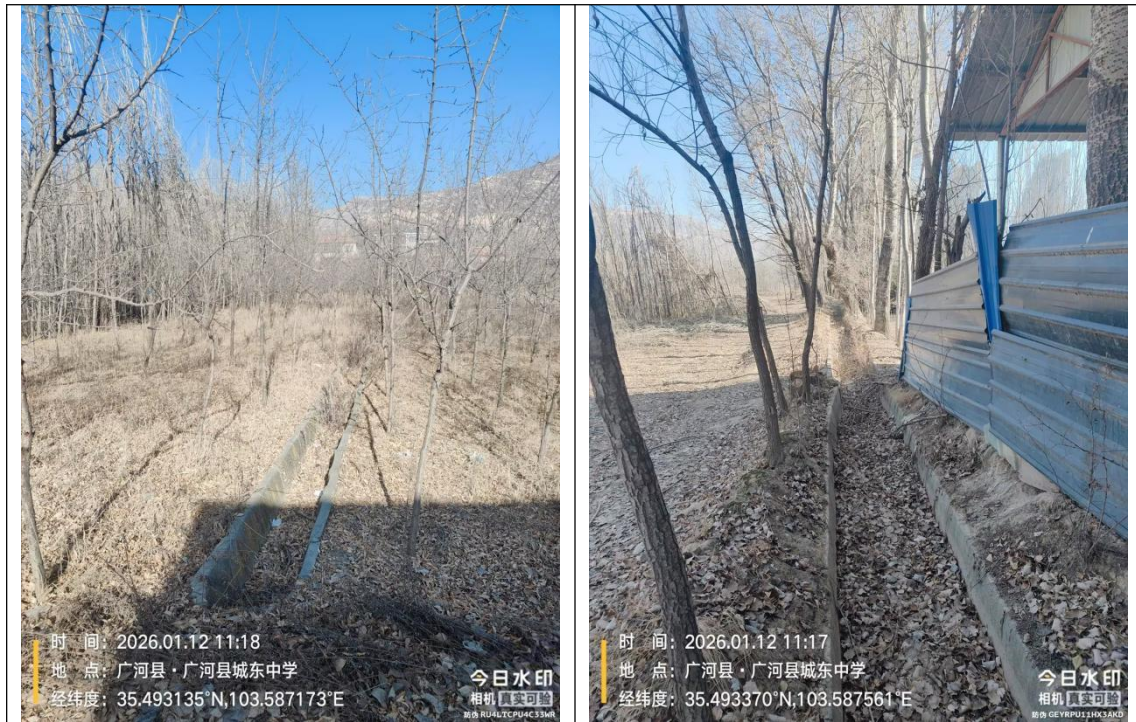
图 5-1 现场踏勘照片

地块南侧广河县盛农合作社养殖场草料堆放大棚
